REPORTE DE INSPECCIÓN

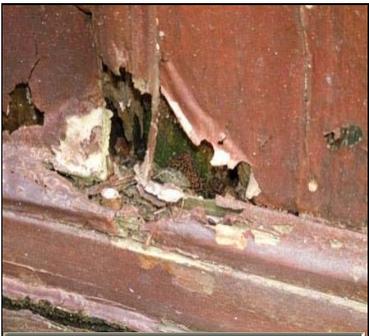
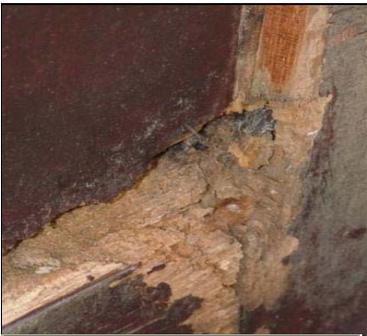
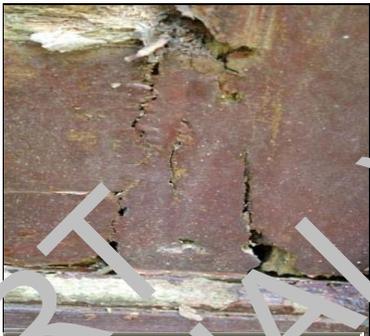
SE PUDO OBSERVAR EN LA PARTE DE ATRÁS DE LA PROPIEDAD QUE ALGUNOS DE LOS PANELES DIVISORIOS DE MADERA HAN SIDO AFECTADO POR ALGUNA PLAGA.

EVIDENCIA DE ALGUNA PLAGA QUE HA DESTRUIDO LA MADERA

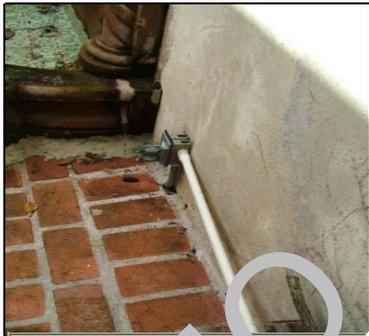
UNA CONECCIÓN PARA RECEPTÁCULO FUE INSTALADA UTILIZANDO TUBO PVC DE AGUA Y NO ELÉCTRICO.

RECIPIENTE CON TUBERÍA PVC NO ELÉCTRICA

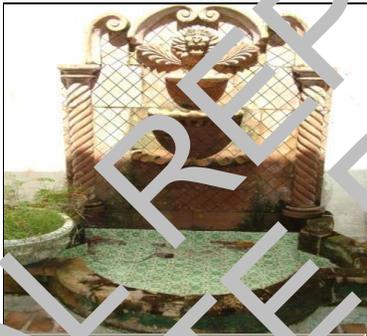
NO SE INSPECCIONÓ LA FUENTE DE AGUA

FUENTE DE AGUA NO INSPECCIONADA

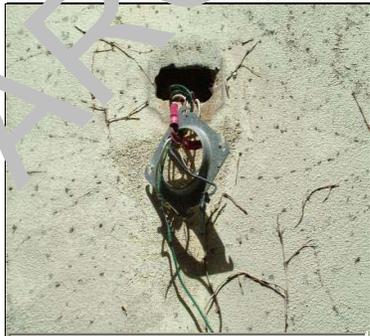
SE OBSERVÓ UNA PARED EN DONDE EXISTE FACILIDADES PARA UNA LÁMPARA PERO LA MISMA NO ESTÁ INSTALADA Y LOS CABLES ESTÁN EXPUESTOS.

FACILIDAD PARA LÁMPARA EN PARED EXTERIOR

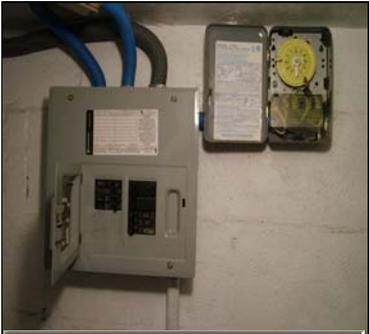
SUB PANEL NO. 1

LA PROPIEDAD TIENE INSTALADOS DOS PANELES ELÉCTRICOS, ESTOS NO FUERON INSPECCIONADOS EN SU INTERIOR POR MOTIVOS DE SEGURIDAD.

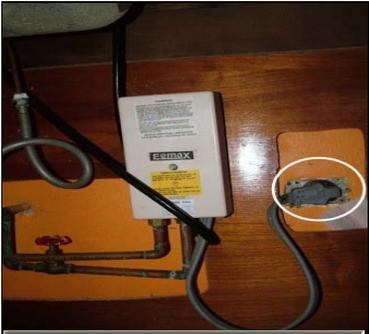
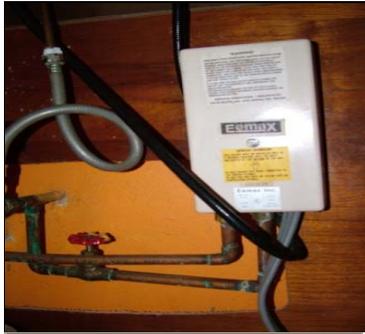
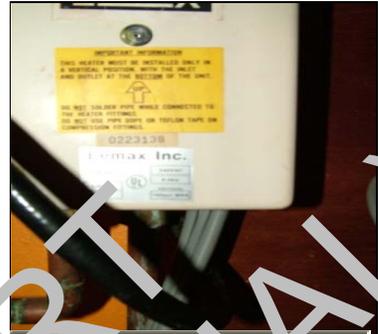
SE OBSERVÓ QUE EL CALENTADOR NO CUENTA CON VÁLVULA DE PRESIÓN

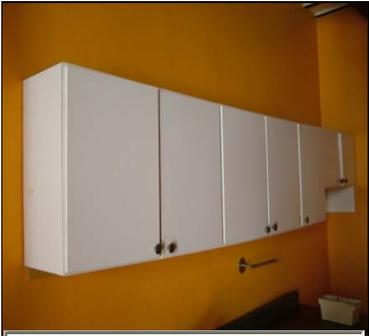
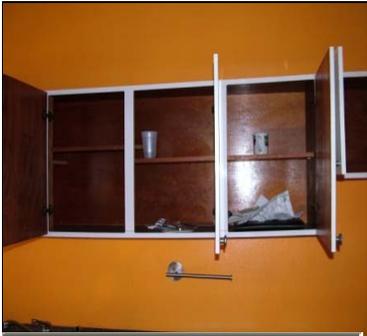
GABINETES REQUEREN DE LIMPIEZA, PERO NO MUESTRAN DETERIORO A PARTE DE AQUELLA CAUSADA POR EL TIEMPO Y FALTA DE MANTENIMIENTO

GABINETES COCINA

INTERIOR GABINETES

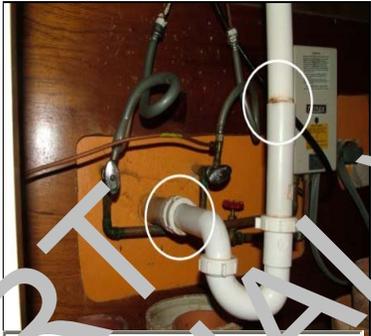
EL DESAGUE DEL FREGADERO MUESTRA ESCAPE DE AGUA APARENTEMENTE POR INSTALACIÓN INCORRECTA EN EL FREGADERO O TUBERÍA DE DESAGUE.

DESAGUE FREGADERO
